上海地铁11号线遭吊车侵入 线路设施和列车受损,未造成人员伤亡

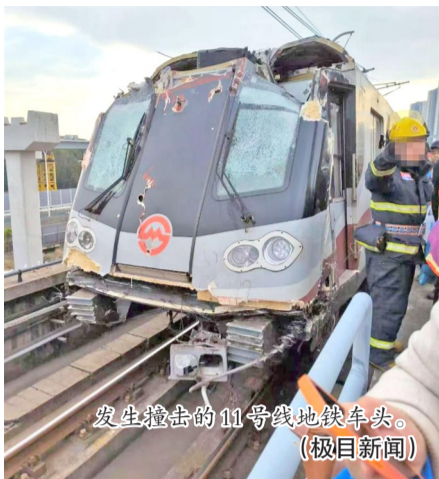
发生撞击的11号线地铁车头。
(极目新闻)

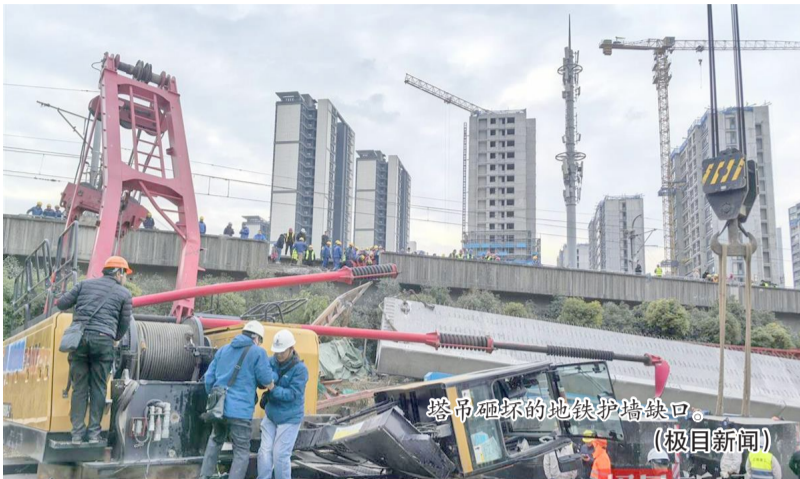
塔吊砸坏的地铁护墙缺口。
(极目新闻)

地铁护墙被砸开5米长缺口

下午2时30分许,记者在事故现场看到,11号线往嘉定方向距陈翔公路站约200米处,受损的地铁列车仍停在原地,被塔吊砸开超过5米长的线路护墙缺口仍未修复,大量线路和电力设备抢修人员正在紧张施工。下午2

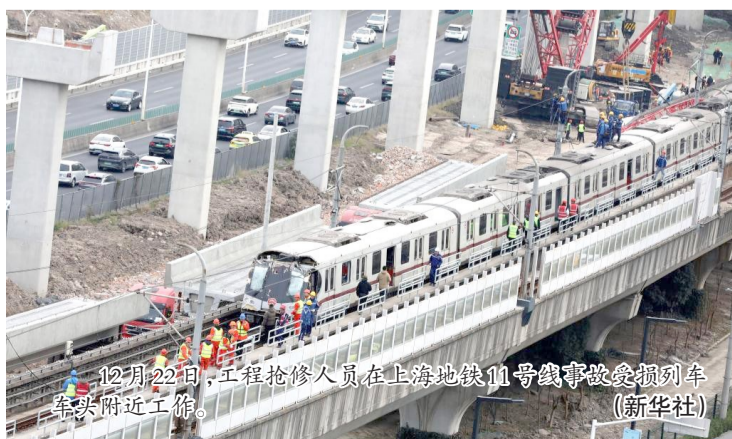
12月22日,工程抢修人员在上海地铁11号线事故受损列车车头附近工作。
(新华社)
