# 触目惊心: 万千巷燃气管道严重锈蚀 “最后通牒”: 25 日前不整改将强制停气

今年的燃气安全专项检查中，安检员在滨湖区万千巷发现一条天然气管架管严重锈蚀，存在安全隐患，工作人员曾多次上门督促物业公司整改。然而，数月过去，这颗“定时炸弹”仍未解除。锈蚀管道为何迟迟不整改？何时能解除危险？连日来记者进行了走访调查。

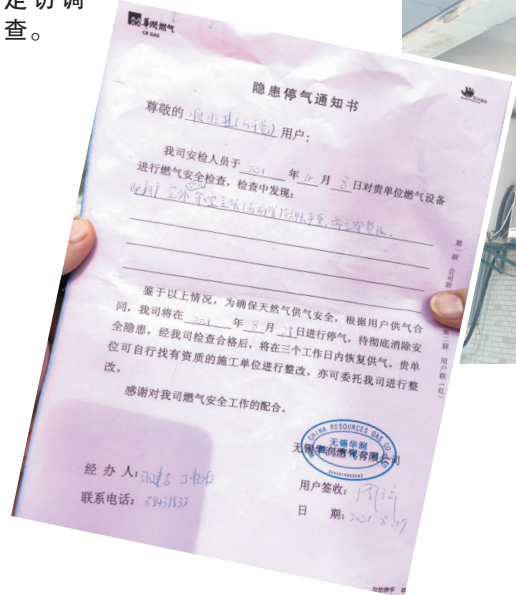
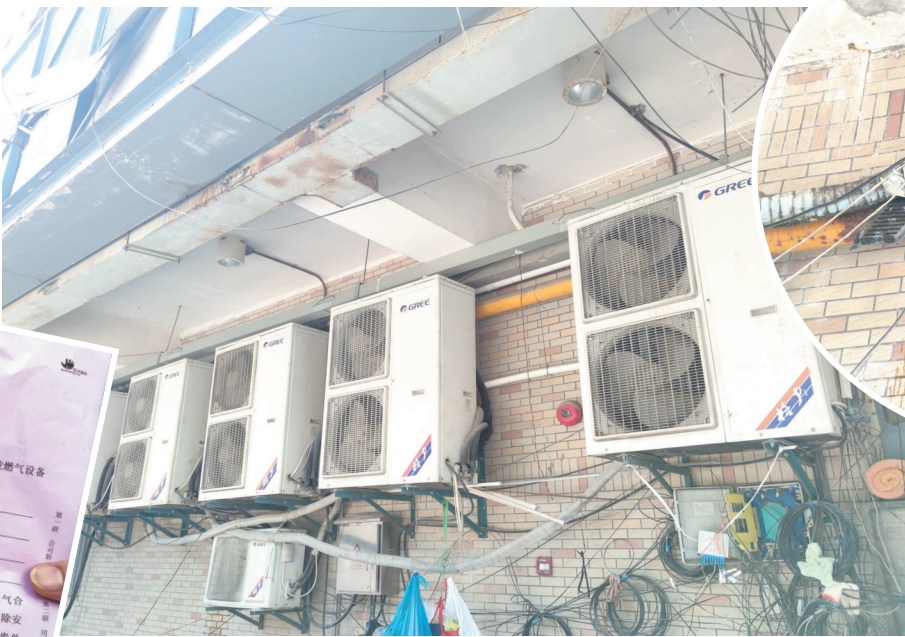
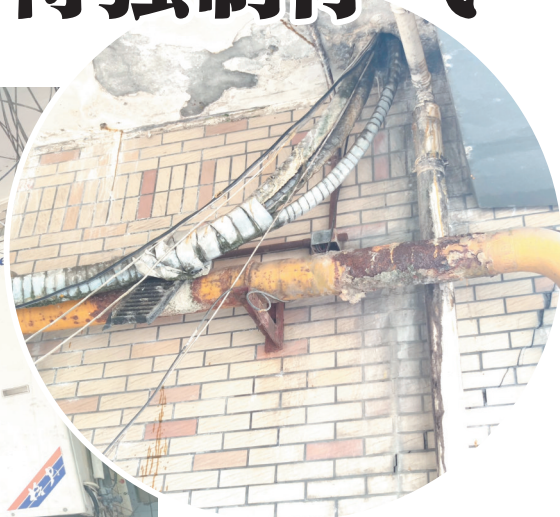
万千巷沿线有十多家餐饮店，附近居民常在这里用餐和点外卖。近日，记者来到这排餐饮店后厨的户外，只见一条黄色的燃气管沿着外墙穿行而过，管道多处锈迹斑斑，腐烂处的外壳不断剥落，管道上方的墙面还有渗水痕迹。更触目惊心的是，密密麻麻的电线和空调管线就搭在燃气管道上，一根空调管正在漏水，滴在斑驳不堪的燃气管道上。在这条燃气管道周围，还密布着一排排空调外机，有的空调外机和燃气管道“亲密接触”，有的甚至就架在燃气管道上，一旦发生安全事故，后果不堪设想。“我们经营餐饮每天都要用燃气，这条室外管道锈蚀蛮严重了，长此以往会有安全隐患。”沿街一家餐饮店老板透露，上半年就发现这个问题，尤其是管道拐角处的部位锈蚀最严重，担心破裂漏气。由于这是一条公共燃气管道，只能等物业统一解决问题，但迟迟不见维修。

无锡华润燃气客户服务部经理李衍超介绍，万千巷天然气管架管建于 2009 年，长 120 米，为沿线 7 家餐饮店面供应天然气。今年 4 月，安检人员在巡检中发现这条燃气管架管因走廊漏水严重锈蚀，而且管线周边分布着电线、空调外机，一旦遇明火可能爆炸，需要更换新管道。

“更换燃气管道首先要解决走廊漏水和电线搭挂问题”，李衍超说，无锡华润燃气及时联合河埭街道、滨湖区城管对万千巷架空管道锈蚀问题进行现场查看，并向该燃气管道维护和管理方万象美物业公司发出整改通知书。考虑到实际情况复杂，他们将整改期限宽限至 7 月底，期间，工作人员多次上门督促物业公司对漏水和管线搭挂现象进行整改，以便后期对燃气管道进行改造处理。截至目前，物业公司未完成整改。

《通知书》上明确写着: 为确保天然气供气安全，根据用户合同，将于 8 月 25 日停气，待彻底消除安全隐患，经检查合格后，将于三个工作日内恢复供气。市市政和园林局公用事业管理处负责人颜国栋表示，针对万千巷锈蚀管道已制定整改方案，如果物业公司拒不整改，燃气管理部门将对其进行处罚，供气单位按照供用气合同约定停止供气。
