## 锡城污水管网修复用上“微创手术” 修地下管道不需“开膛破肚”

### 不再“伤筋动骨” 对交通影响降到最低

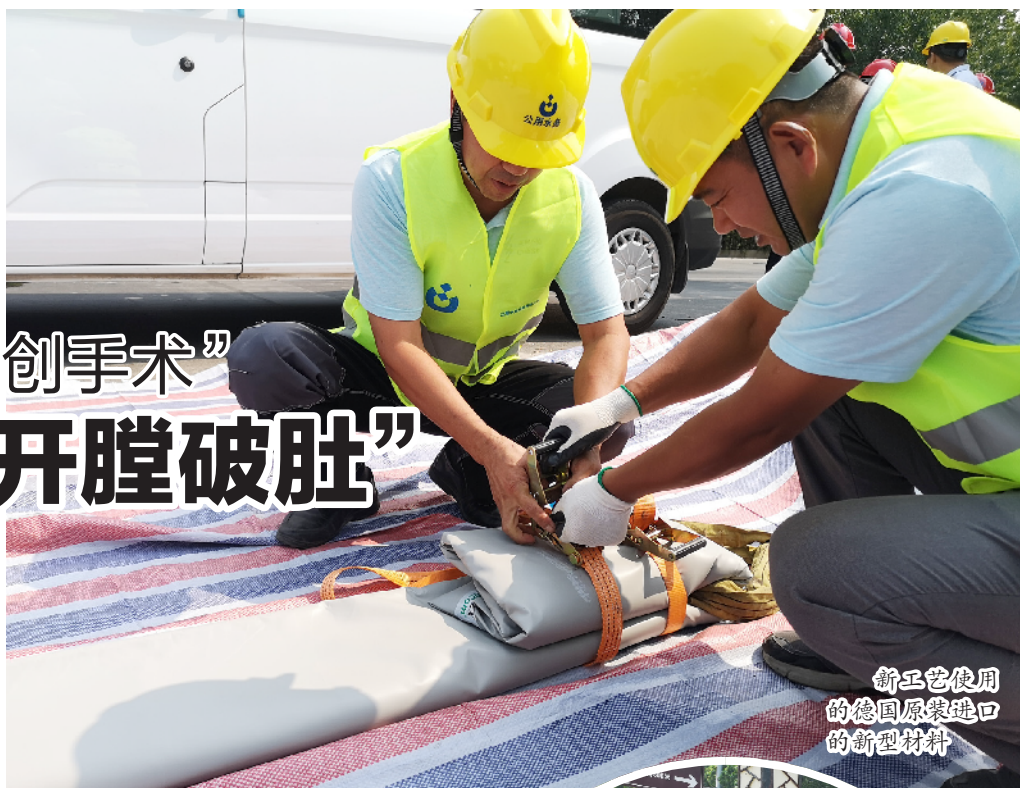
新工艺使用的德国原装进口新型材料

施工单位公用水务投资有限公司总经理助理钱东平介绍,这种新工艺叫“紫外光固化内衬修复”,采用德国原装进口新型材料,也就是浸渍紫外光固化树脂胶粘剂的玻璃纤维软管,“通过拖入法将材料衬入待修复的管道后,利用紫外光照射使软管固化,形成与旧管道紧密配合的内衬层,对老旧管道进行功能性修复”。在利用新技术进行管道修复之前,需对地下排水管道进行全面的清淤,并利用管道内窥检测的高清CCTV机器人,对管道的病害进行评级和治理。

“别看这是‘微创手术’,修复效果却很好”,钱东平介绍,新工艺不仅施工时间短、效率高,且抗腐蚀能力、水密性都比较好。尤其是采用的新材料内壁光滑流动性好,形成的保护膜的厚度仅有4毫米,使用寿命长达50年,大大降低了污水渗漏风险,减少水体污染。从经济环保角度讲,传统施工方式需要开挖路面占道施工,不仅影响交通,施工中伴随的尘土和噪音更是让人无法忍受。新工艺既降低了开挖的成本,又避免了开挖导致的扬尘、噪声等的环境污染。

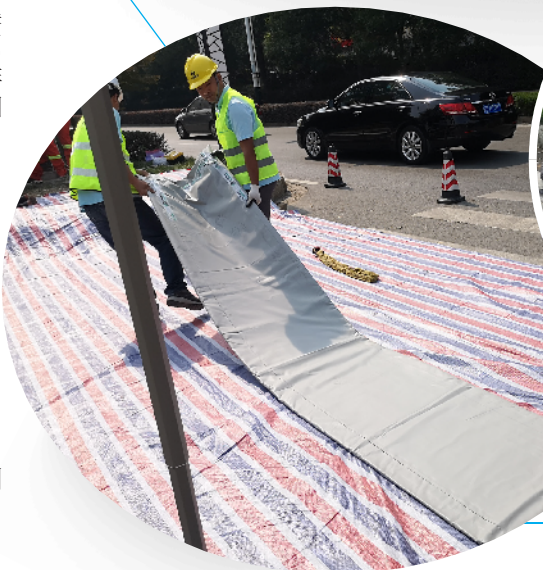
施工准备现场

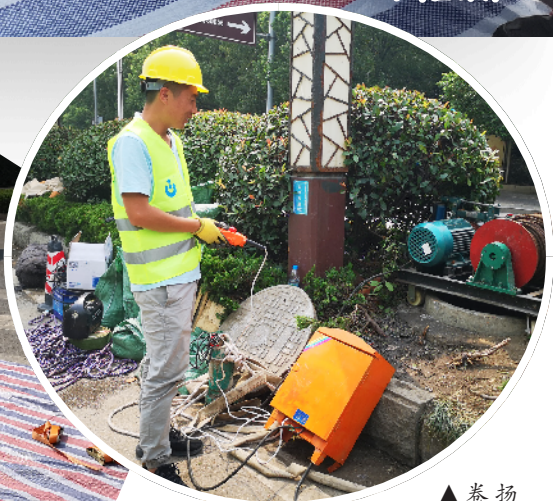
卷扬机正将软管慢慢拉出

在管网一端的井口,施工人员在机械的辅助下,将一条灰色的无纺布软管缓缓地进入污水管中,在60米外的另一头井口,一台卷扬机正将软管慢慢拉出。待软管贯通管道后,施工人员鼓入压缩空气将软管胀气,并紧贴待修管道内壁上,这样便在原有出现破损或故障的管道内形成了一个保护膜。随后,施工人员在管道内放入一个紫外线灯,紫

外线灯沿着管道走一遍,原本的软管变“硬膜”,形成高强度、高模量玻璃钢内衬层,以达到修复的目的。
