初判“疑似燃气泄漏燃爆” 现场救援难度较大

——重庆武隆食堂坍塌事故调查

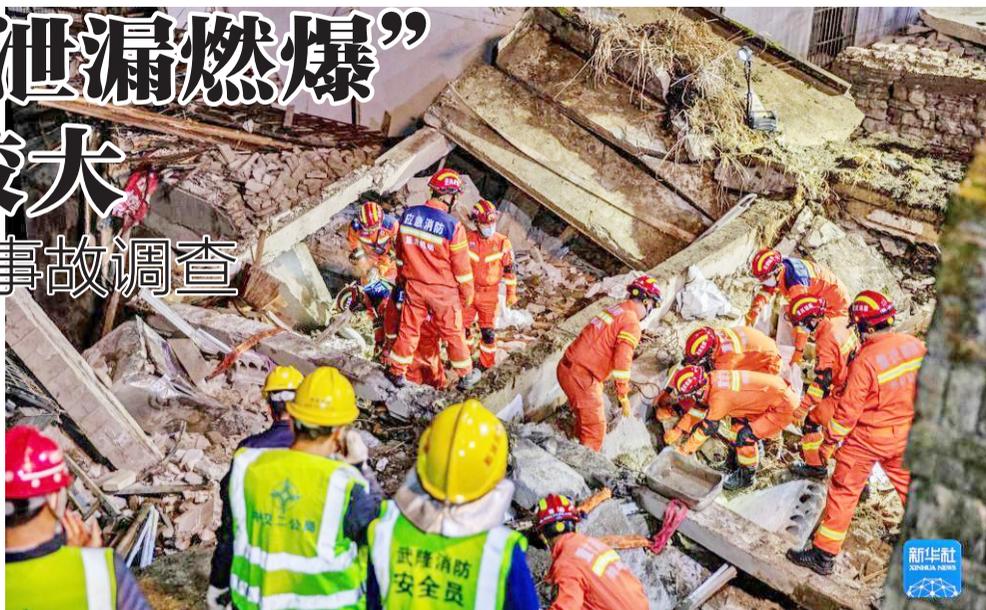
参与救援的消防指战员告诉记者,他们赶到现场时看到食堂所在的一栋二层高小楼已被夷为平地,砖块、预制板、房梁等散落一地。“坍塌房屋使用的是沙砖,建造年代较为久远,整体强度相对较弱。”

记者了解到,坍塌房屋为二层砖混结构建筑,建于上世纪七八十年代,为凤山街道办事处机关内部食堂。街道

据现场应急指挥部调查,初步判断事故原因为疑似燃气泄漏燃爆。燃气泄漏使得食堂厨房充满天然气,遇明火后爆炸。
